# CITTA' DI CARBONIA

## II COMMISSIONE CONSILIARE

Seduta del 6/8/25 Ora Inizio 9 Ora chiusura 12

## PIAZZA MARMILLA – PIAZZA ROMA

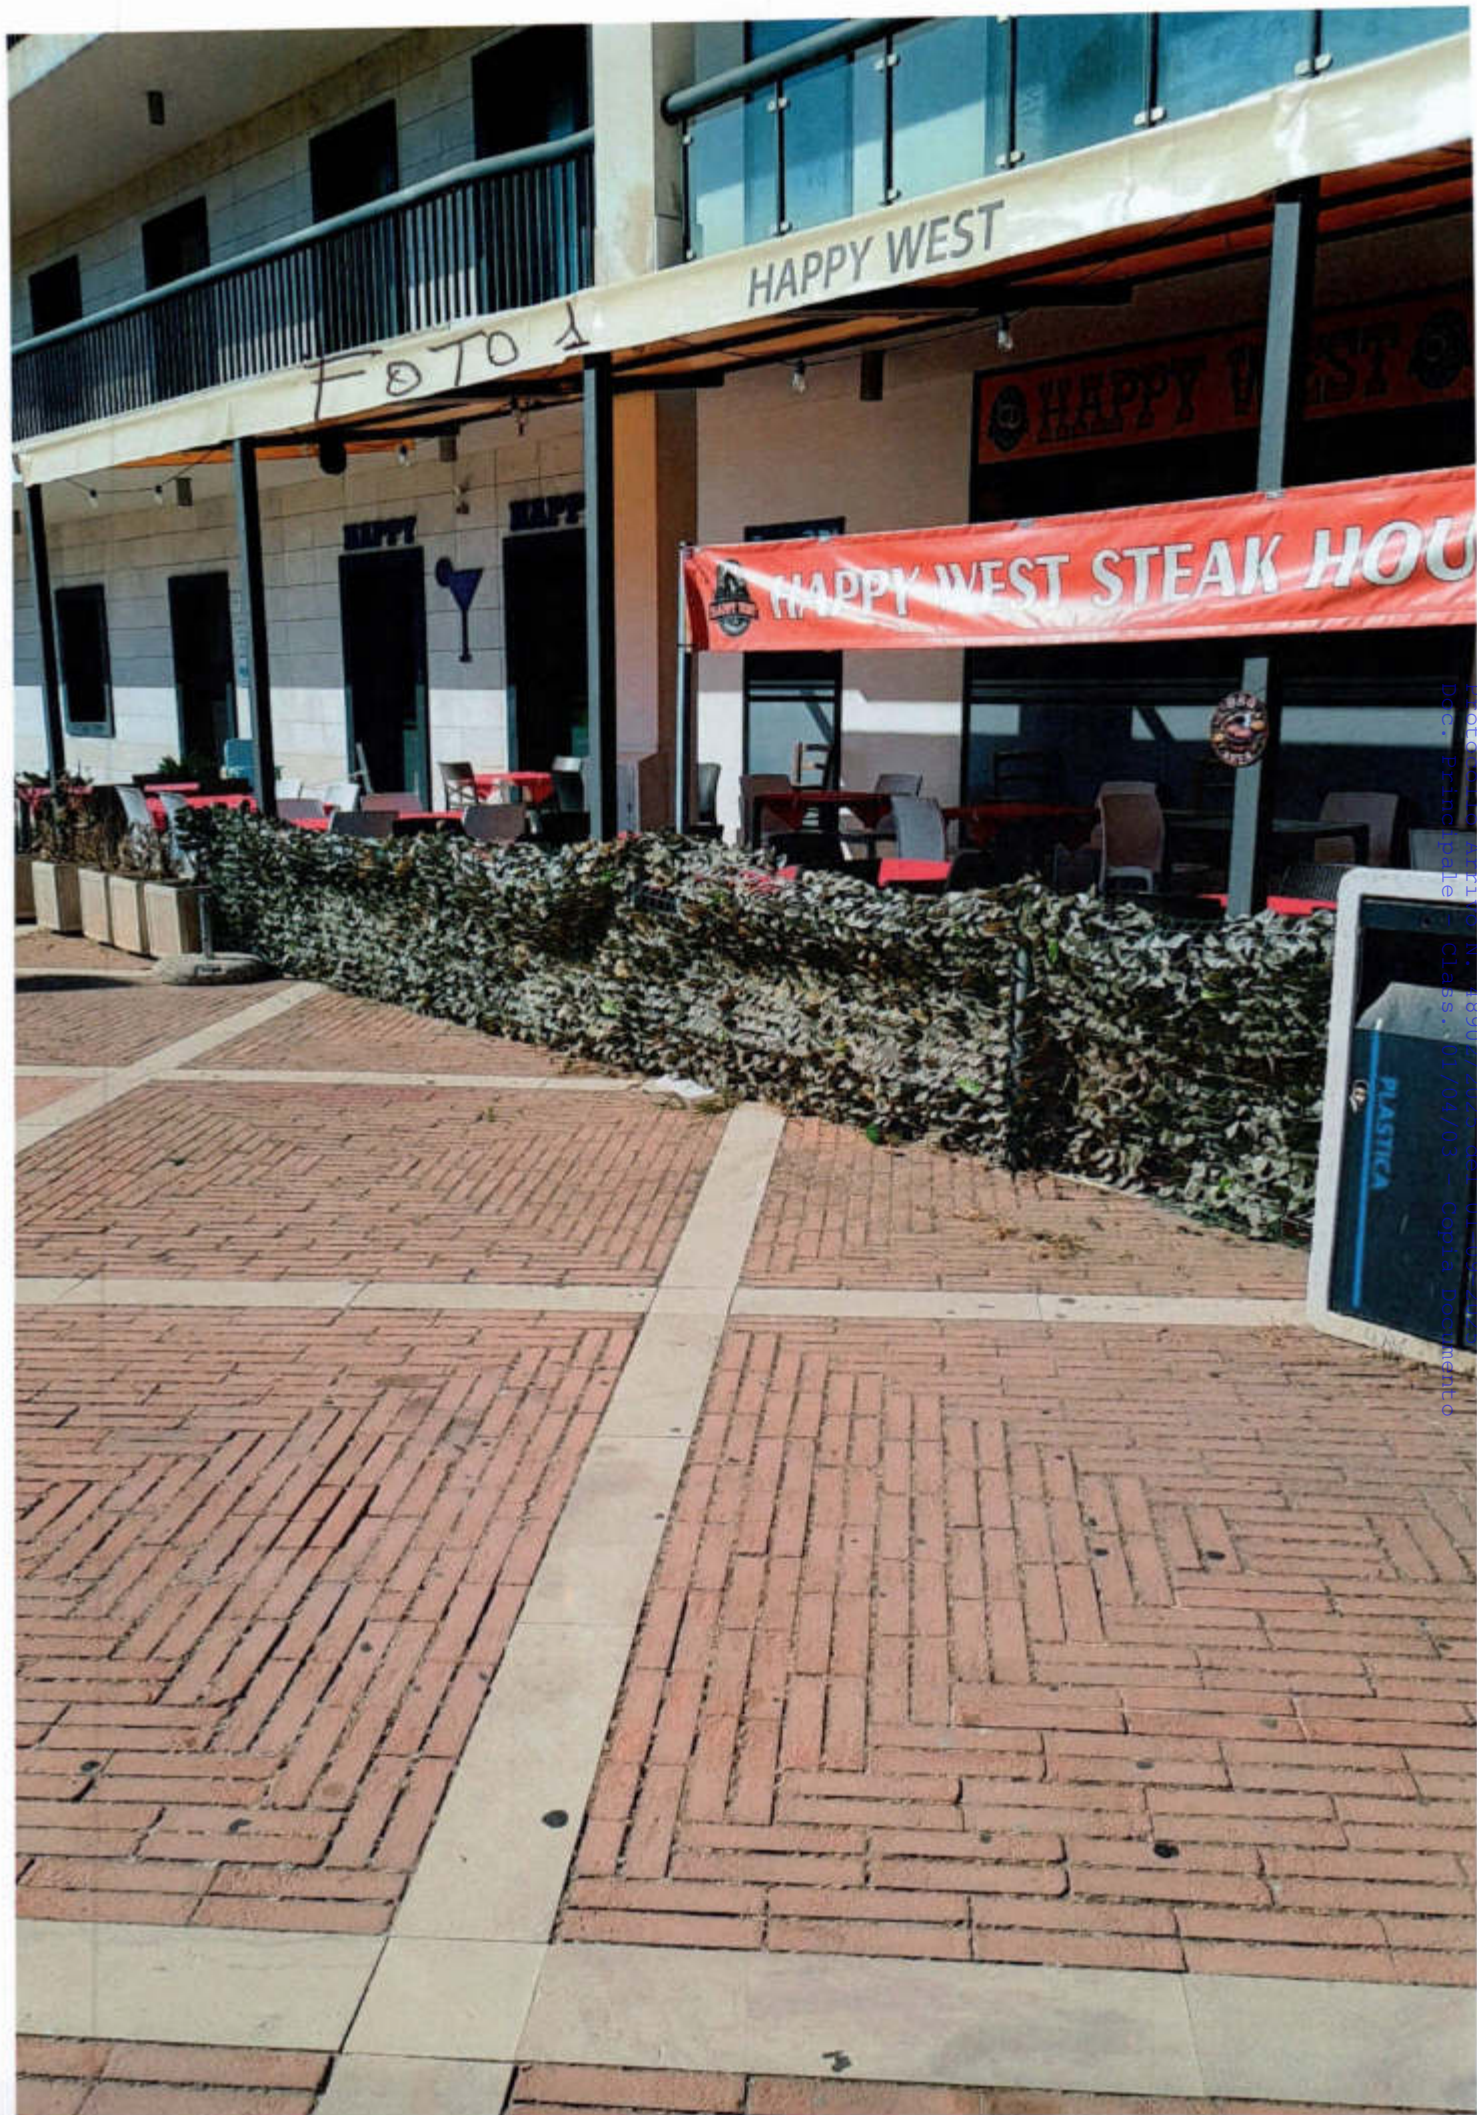
1. In piazza Marmilla la recinzione in erba sintetica è da eliminare (foto 1);
2. Per i tavolini (botti) con sedie presenti nella piazza si chiede se esiste un'autorizzazione (foto 2 e 3)
3. La targa descrittiva della scultura (il seme di Sciola) è poggiata rotta da mesi sul prato (foto 4)
4. La porta del quadro di comando aperta presenta un pericolo (foto 5)
5. L'erba sui percorsi della piazza deve essere eliminata; questa presenza oltre ad essere inaccettabile smuove nel tempo le mattonelle (foto 6 e 7)
6. Le gradinate sono sporche, da lavare con la frequenza prevista in contratto (foto 8 e 9)
7. Sono presenti buchi pericolosi da eliminare (foto 10)
8. Le caditoie devono essere pulite, la presenza di terra fa proliferare l'erba (foto 11)

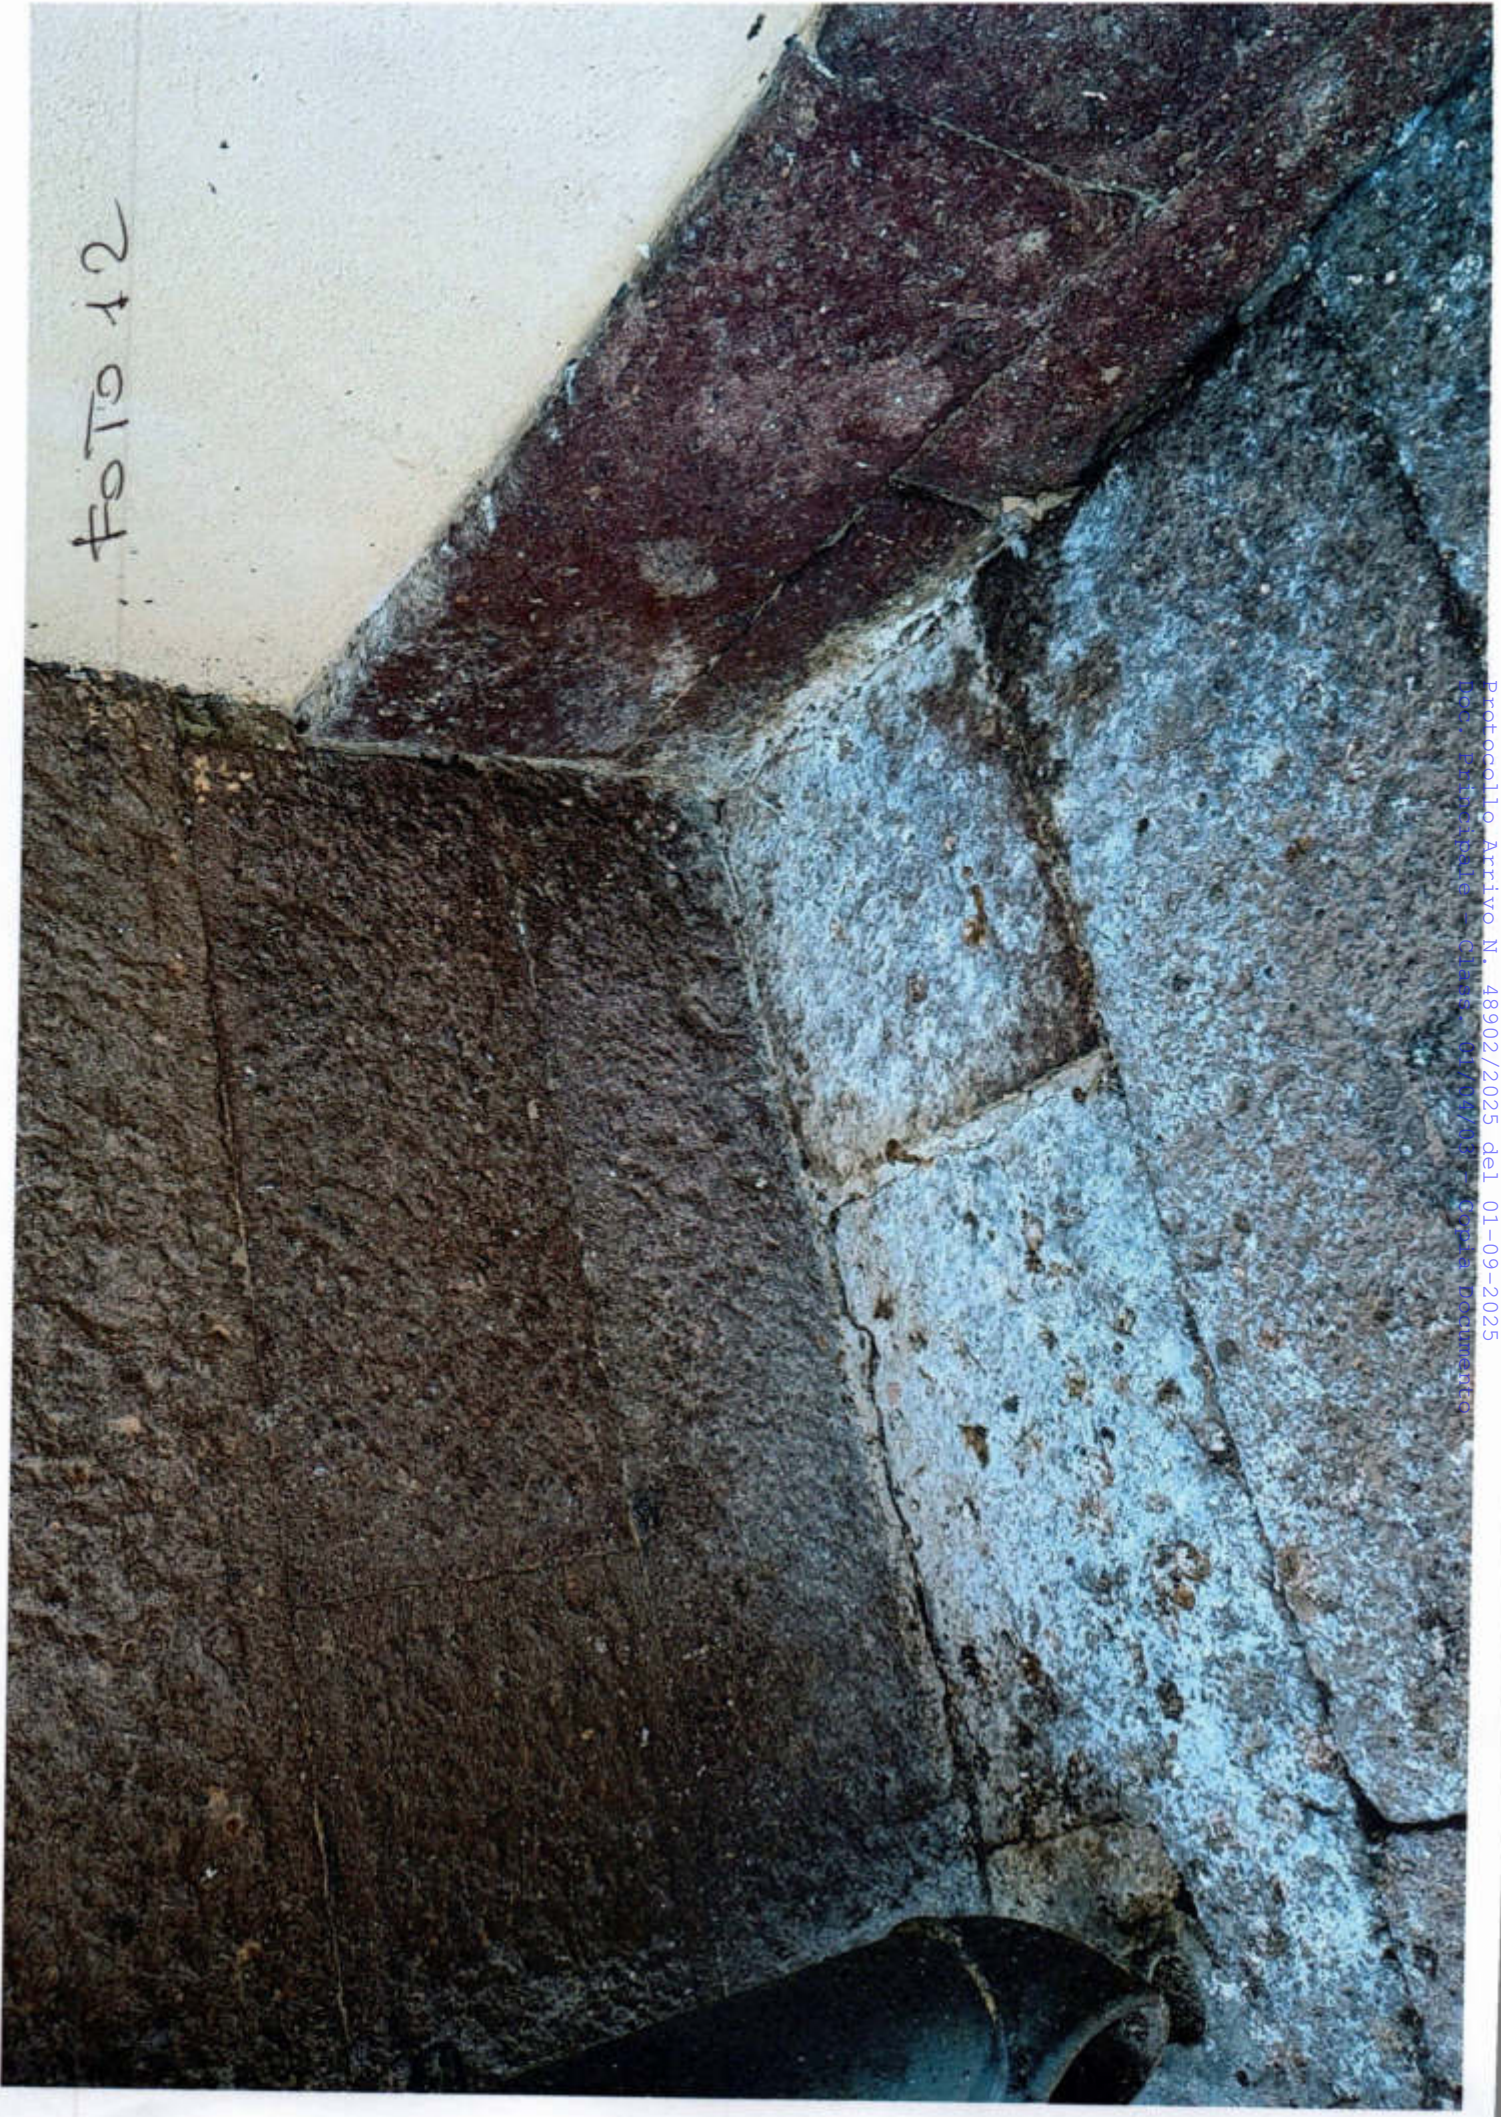
foto 12

9. La Piazza Roma deve essere pulita con frequenza, attrezzatura e prodotti previsti dal contratto (foto 12, 13 e 14) (foto 15 e 16 sono attrezzature utilizzate a Cagliari nella piazza del Carmine dalla stessa società)

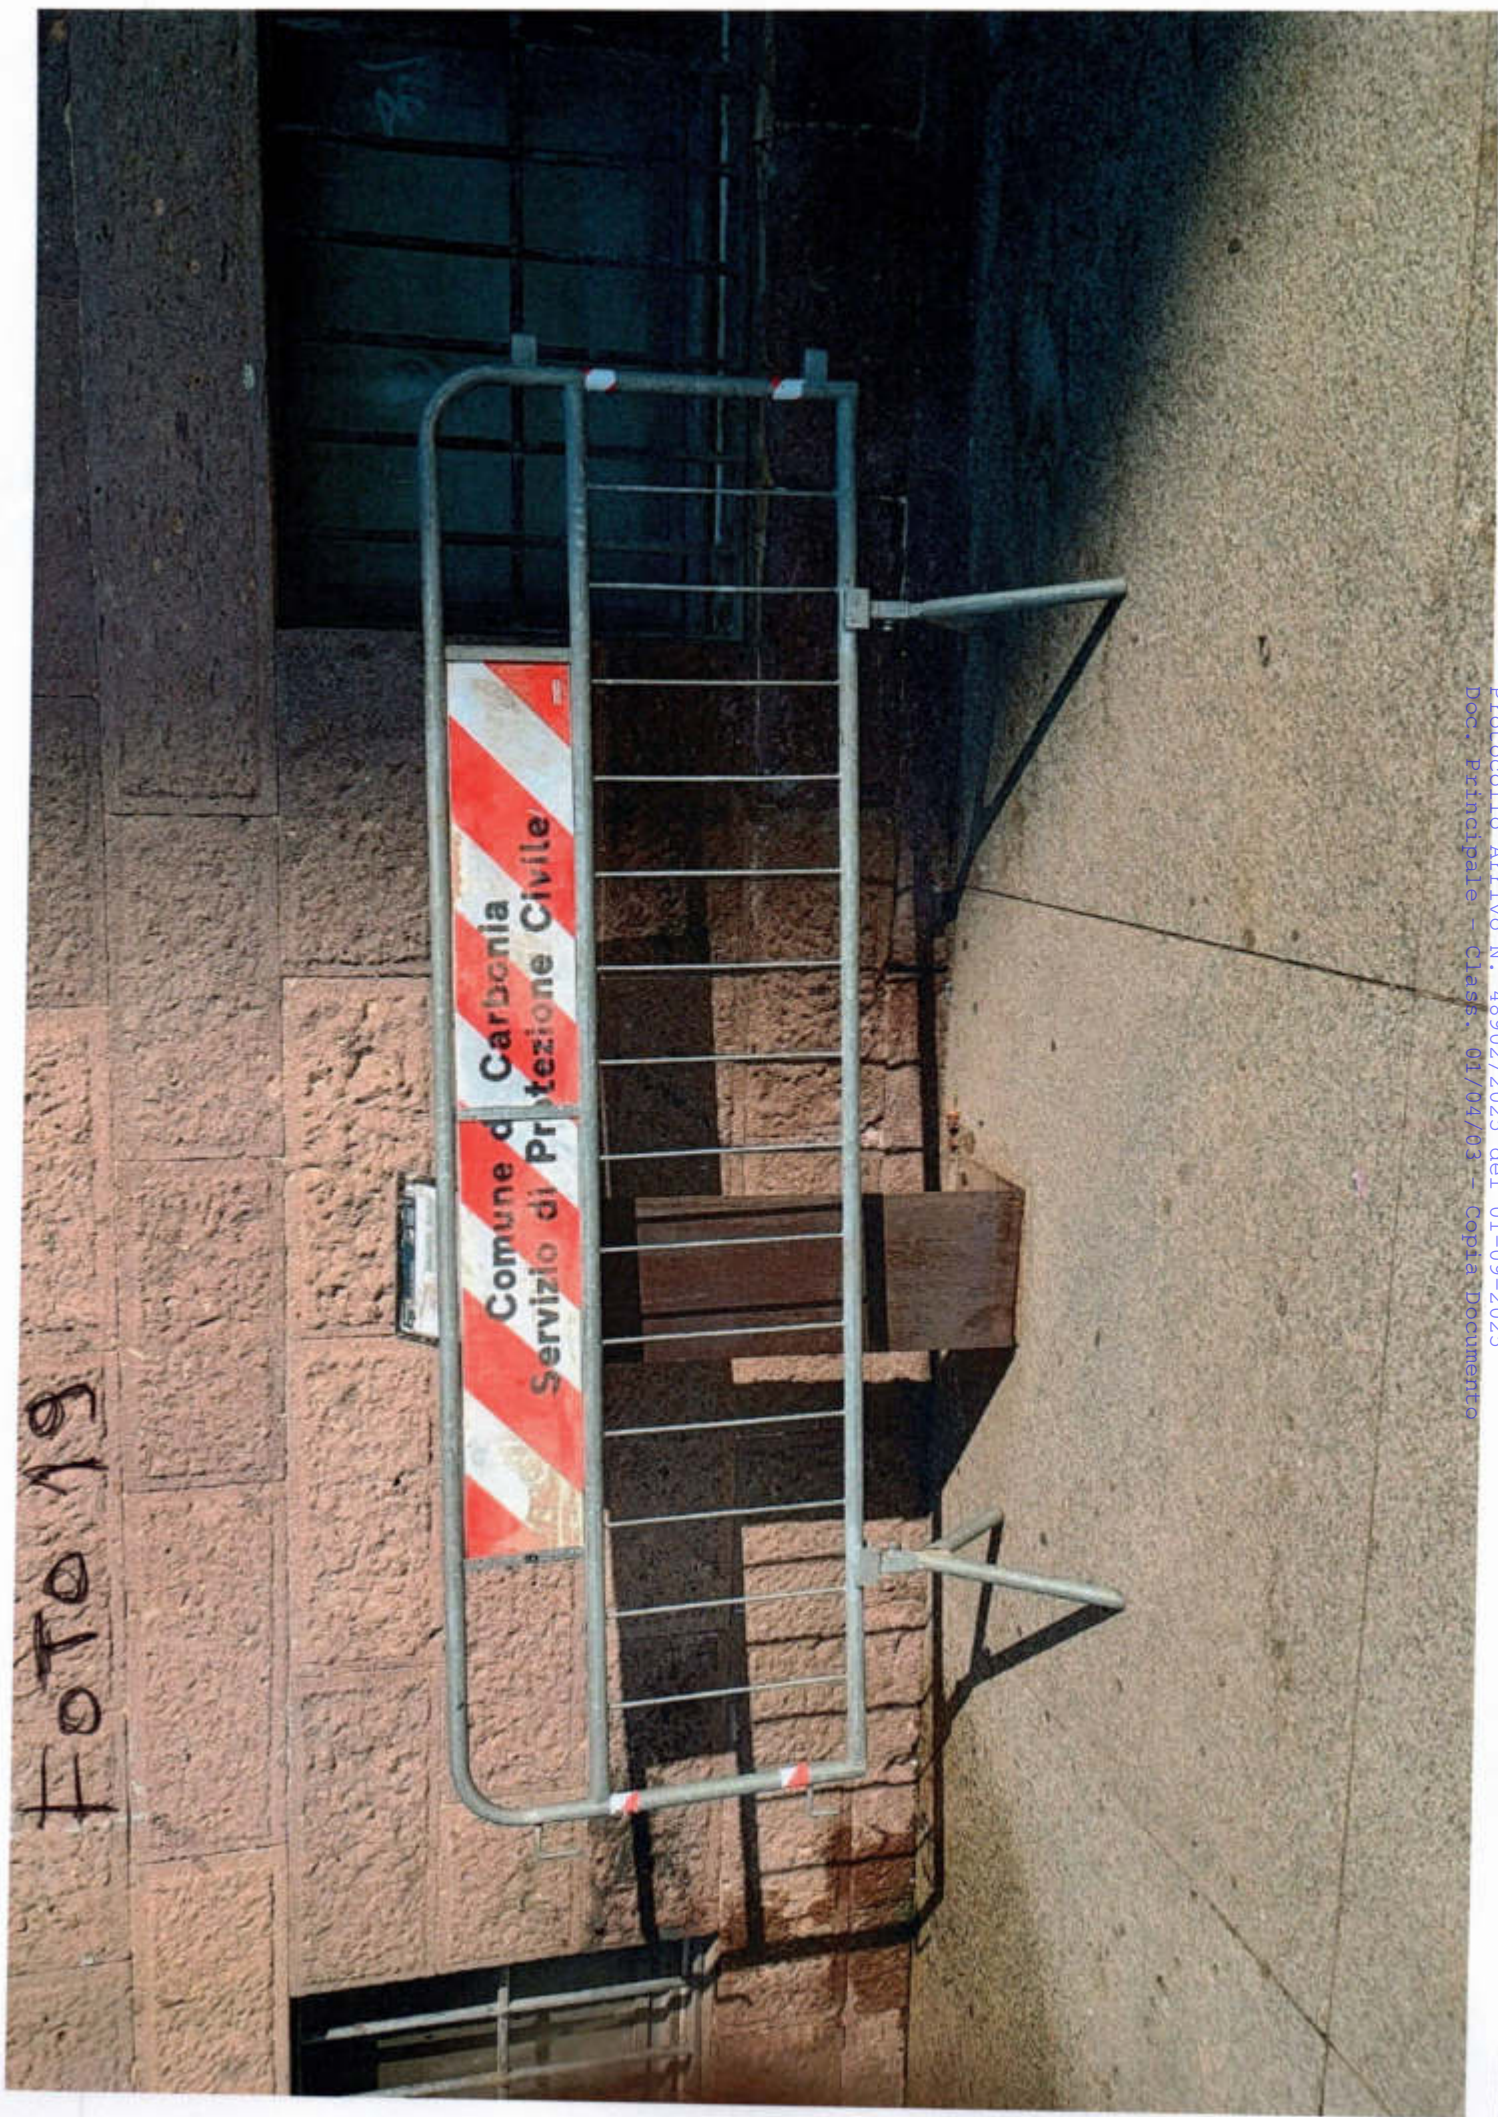
Foto 19

10. Gli intonaci ammalorati nella facciata principale del Comune devono essere ripristinati (foto 17 e 18)
11. Quando terminano le manifestazioni le transenne devono essere riportate in cantiere e non parcheggiate per settimane di fronte all'ingresso del municipio (foto 19)

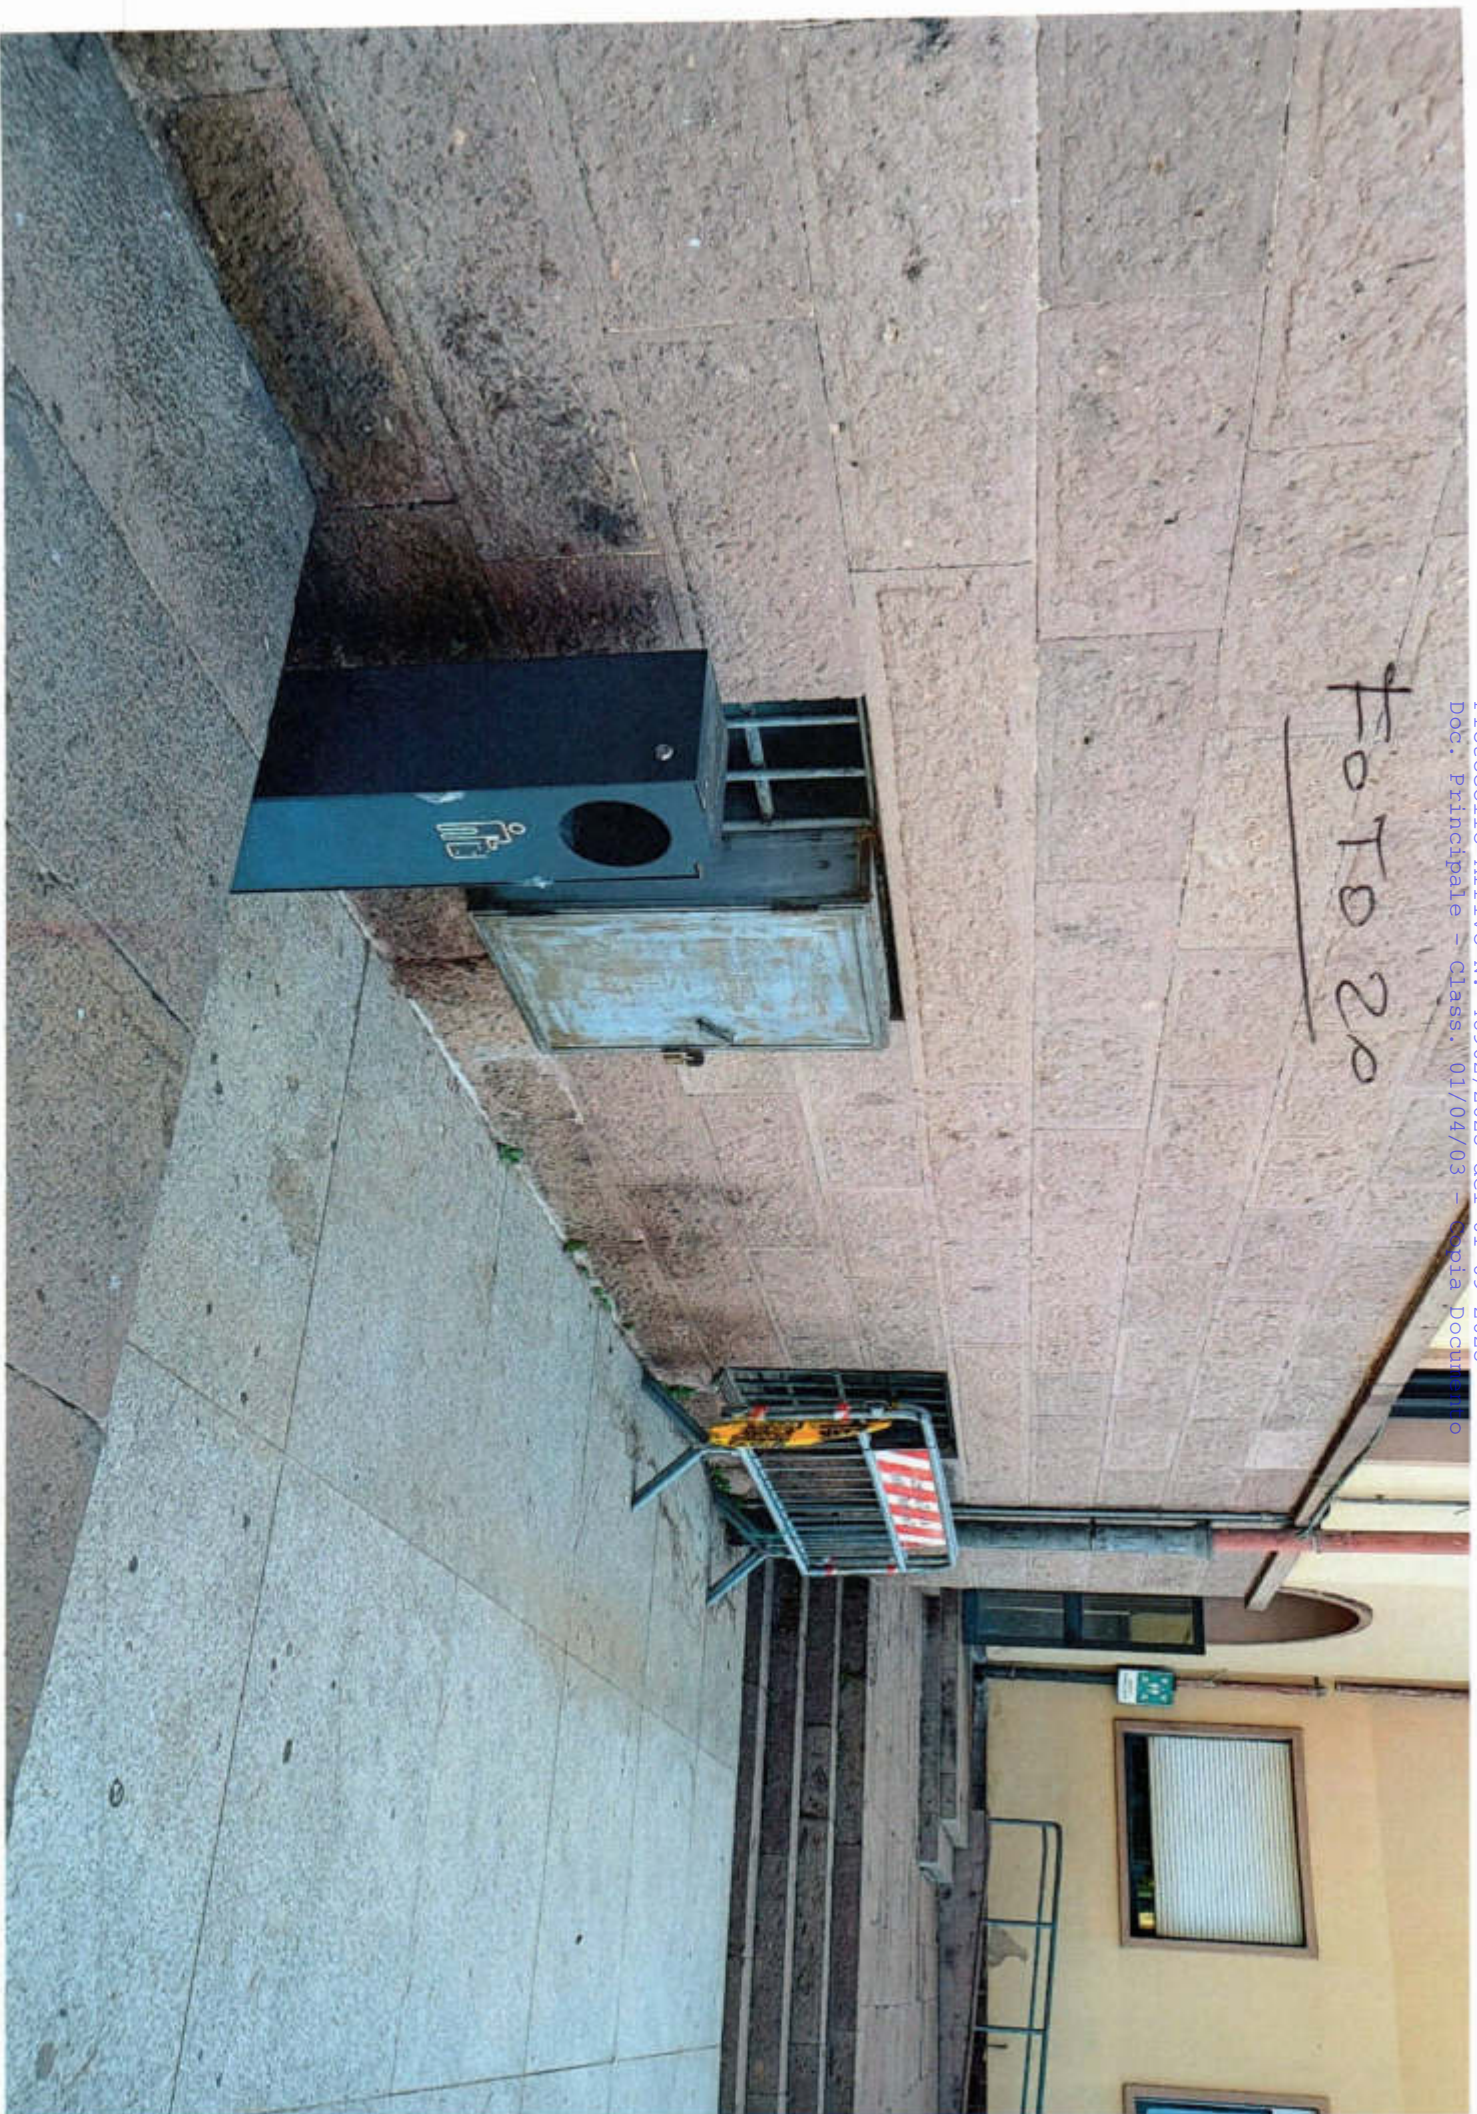
foto 20

12. Tutti gli elementi in ferro, armadietti, passamano, devono essere verniciati (foto 20 e 21)
13. La piastra commemorativa rotta da anni e smontata da mesi deve essere riposizionata (foto 22)

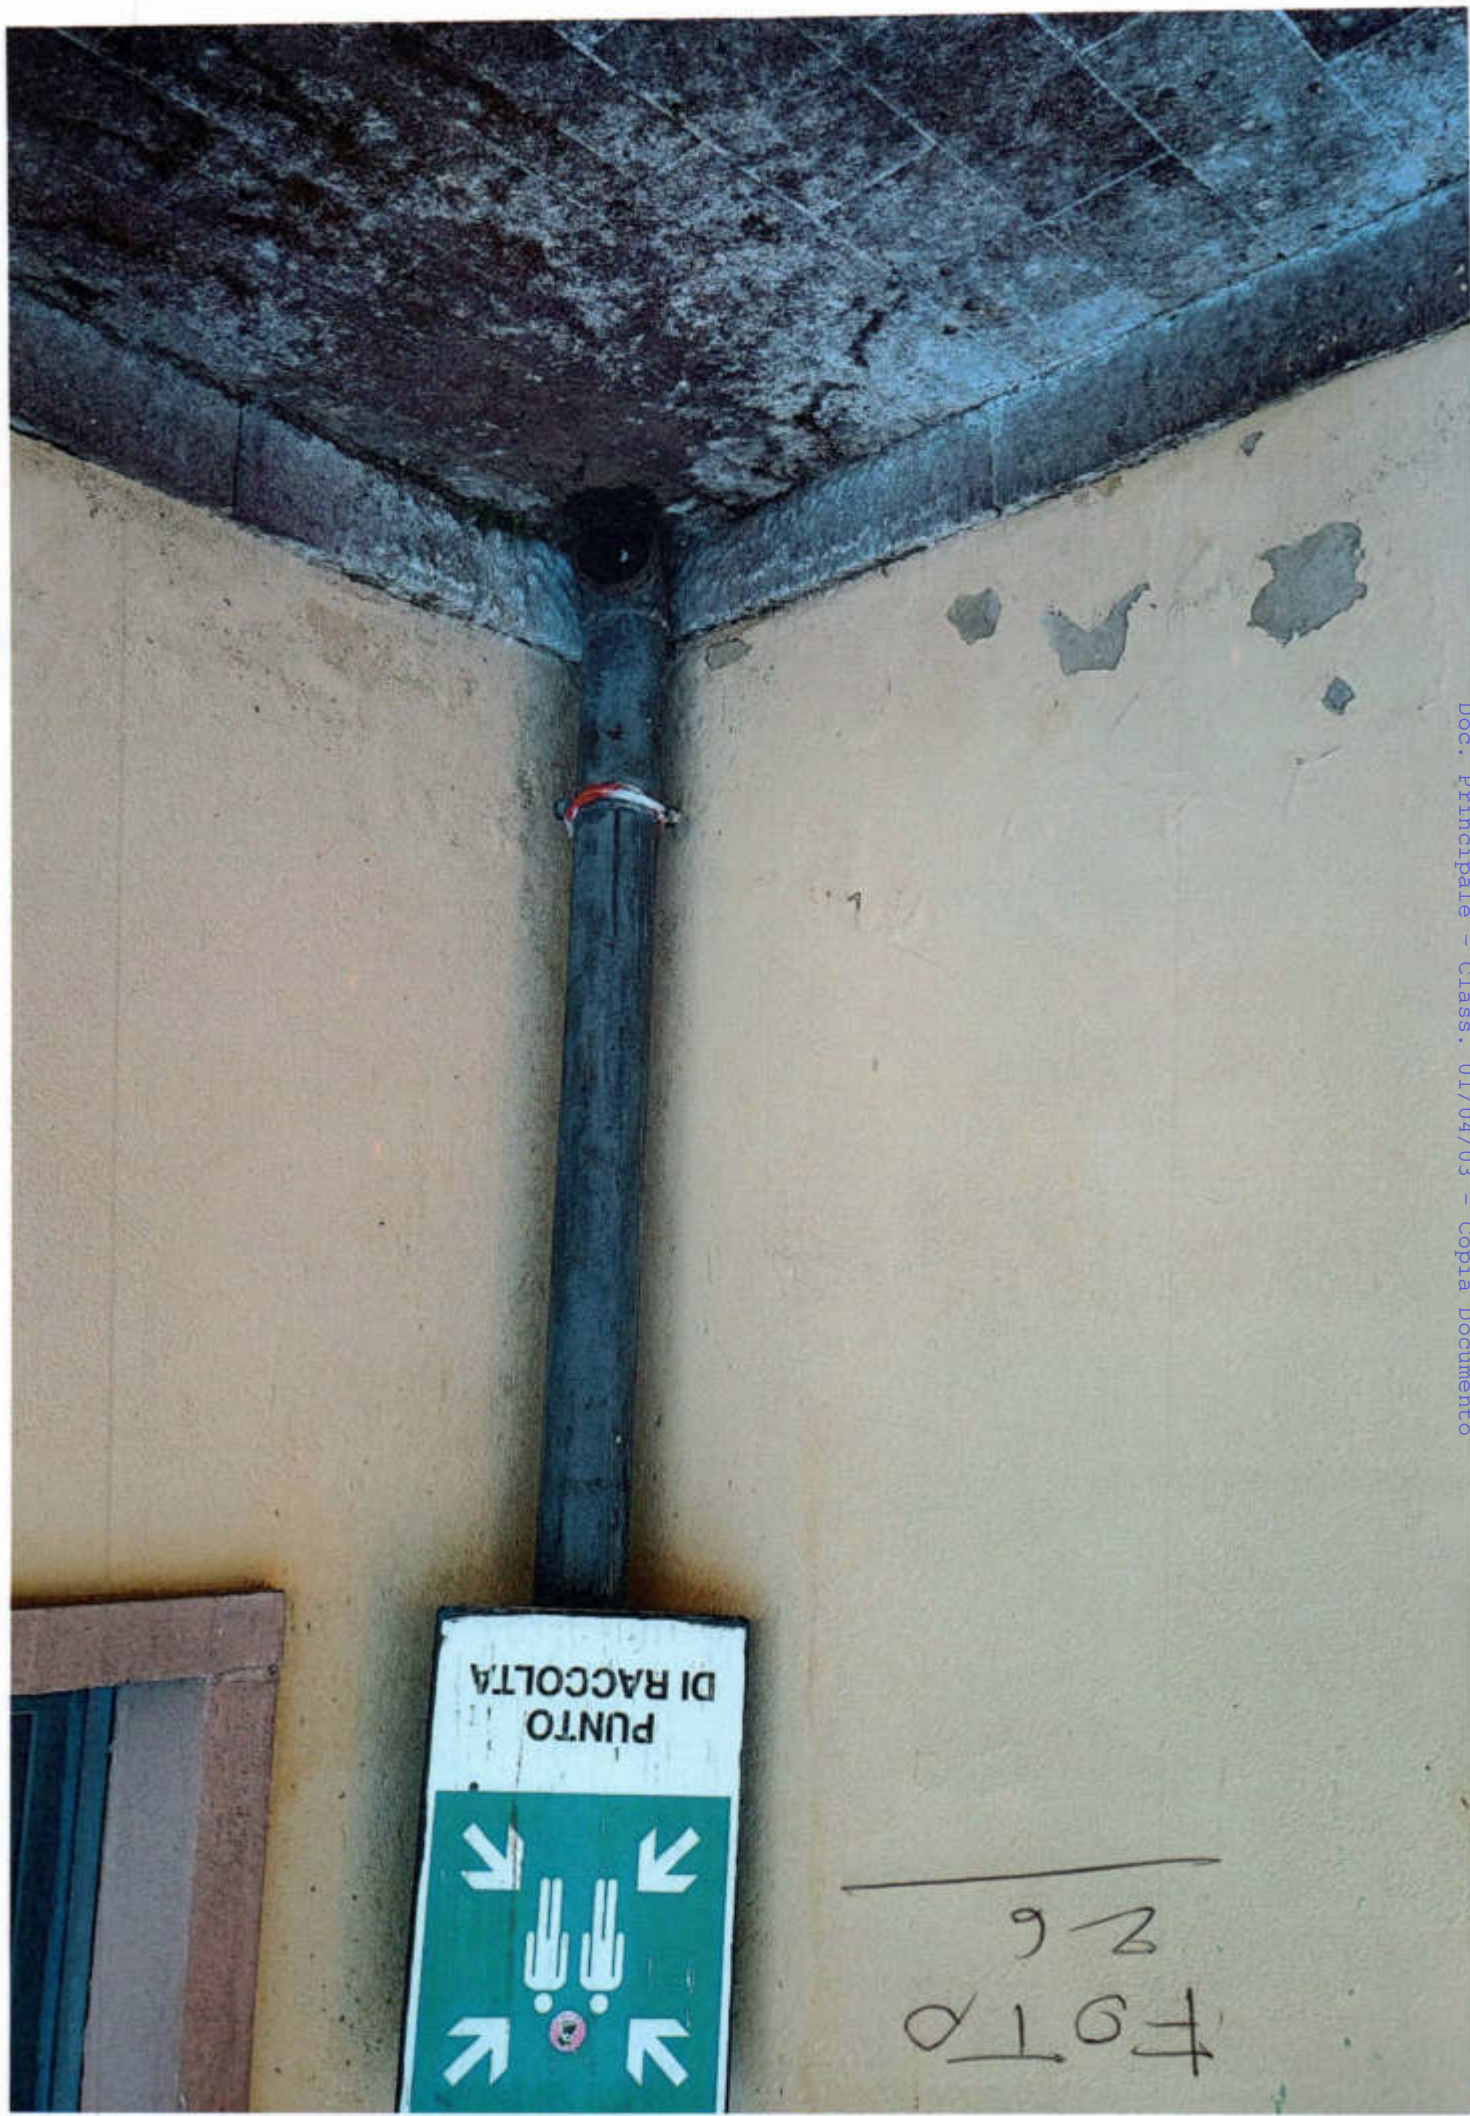
foto 25

16. La targa che segna l'orario di ingresso dell'ufficio tributi non si legge e forse non è più adeguato e quindi va sostituito o eliminato (foto 25), lo stesso dicasi per il punto di raccolta (foto 26)
