RIFUNZIONALIZZAZIONE DELLA EX-CENTRALE ELETTRICA DELLA GRANDE MINIERA DI SERBARIU COME MUSEO DELLA CITTÀ DI FONDAZIONE E ARCHIVIO DEL NOVECENTO

Titolo elaborato: **ELABORATI GRAFICI - PROGETTO DI RESTAURO E CONSERVAZIONE**

Schede - Indicazione del degrado e degli interventi

E02_R

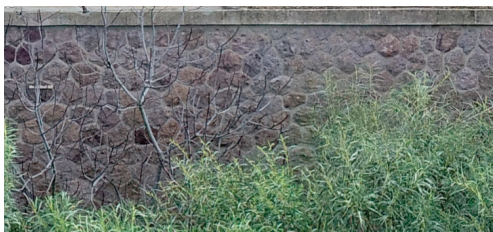
B.1

- B1= Lieve stato di degrado:
patine biologiche, lacune nella tessitura.

- **Pulitura** di superfici in materiale lapideo con sistema a bassa pressione [PF.0012.0019 .0001]
- Ripresa di murature in pietrame calcareo, mediante sostituzione parziale del materiale con **metodo scuci-cuci**, a stima sul 5% della superficie [PF.0012.0025 .0008]
- **Rabboccatura e stilatura** di vecchia muratura di pietra con malta di calce idraulica, a stima sul 30% della superficie [PF.0012.0026 .0005]

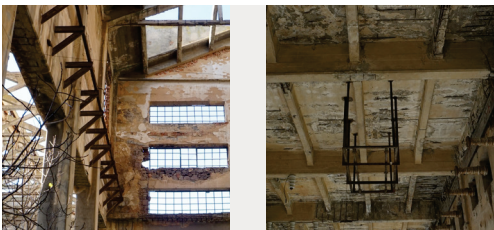
E.1

Elementi interni ed esterni in ferro che presentano segni di corrosione ed, in alcuni casi, si presentano non stabilmente ancorati alla struttura esistente.

- **Restauro** di elementi tecnologici legati all'originaria funzione del fabbricato quali isolatori, scale di servizio, binari ed elementi metallici vari, finalizzato alla loro musealizzazione in situ [PF.NP.003]

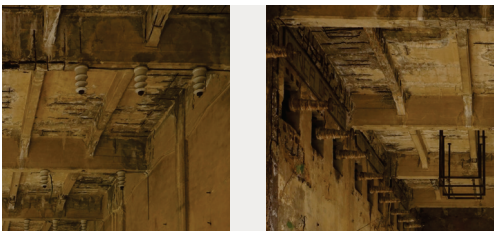
E.2

Elementi interni ed esterni in ceramica in alcuni casi, si presentano non stabilmente ancorati alla struttura esistente.

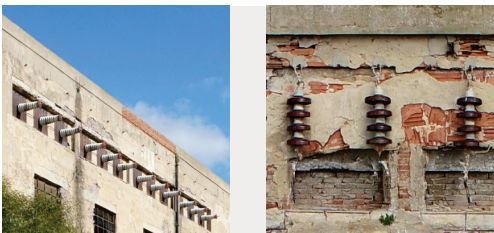
E.3

Elementi interni ed esterni in ferro e ceramica, le cui parti in ferro presentano segni di corrosione ed, in alcuni casi, si presentano non stabilmente ancorati alla struttura esistente.
