# CITTA' DI CARBONIA

## II COMMISSIONE CONSILIARE

Seduta del 6/8/25 Ora Inizio 9 Ora chiusura 12

## PIAZZA MARMILLA – PIAZZA ROMA

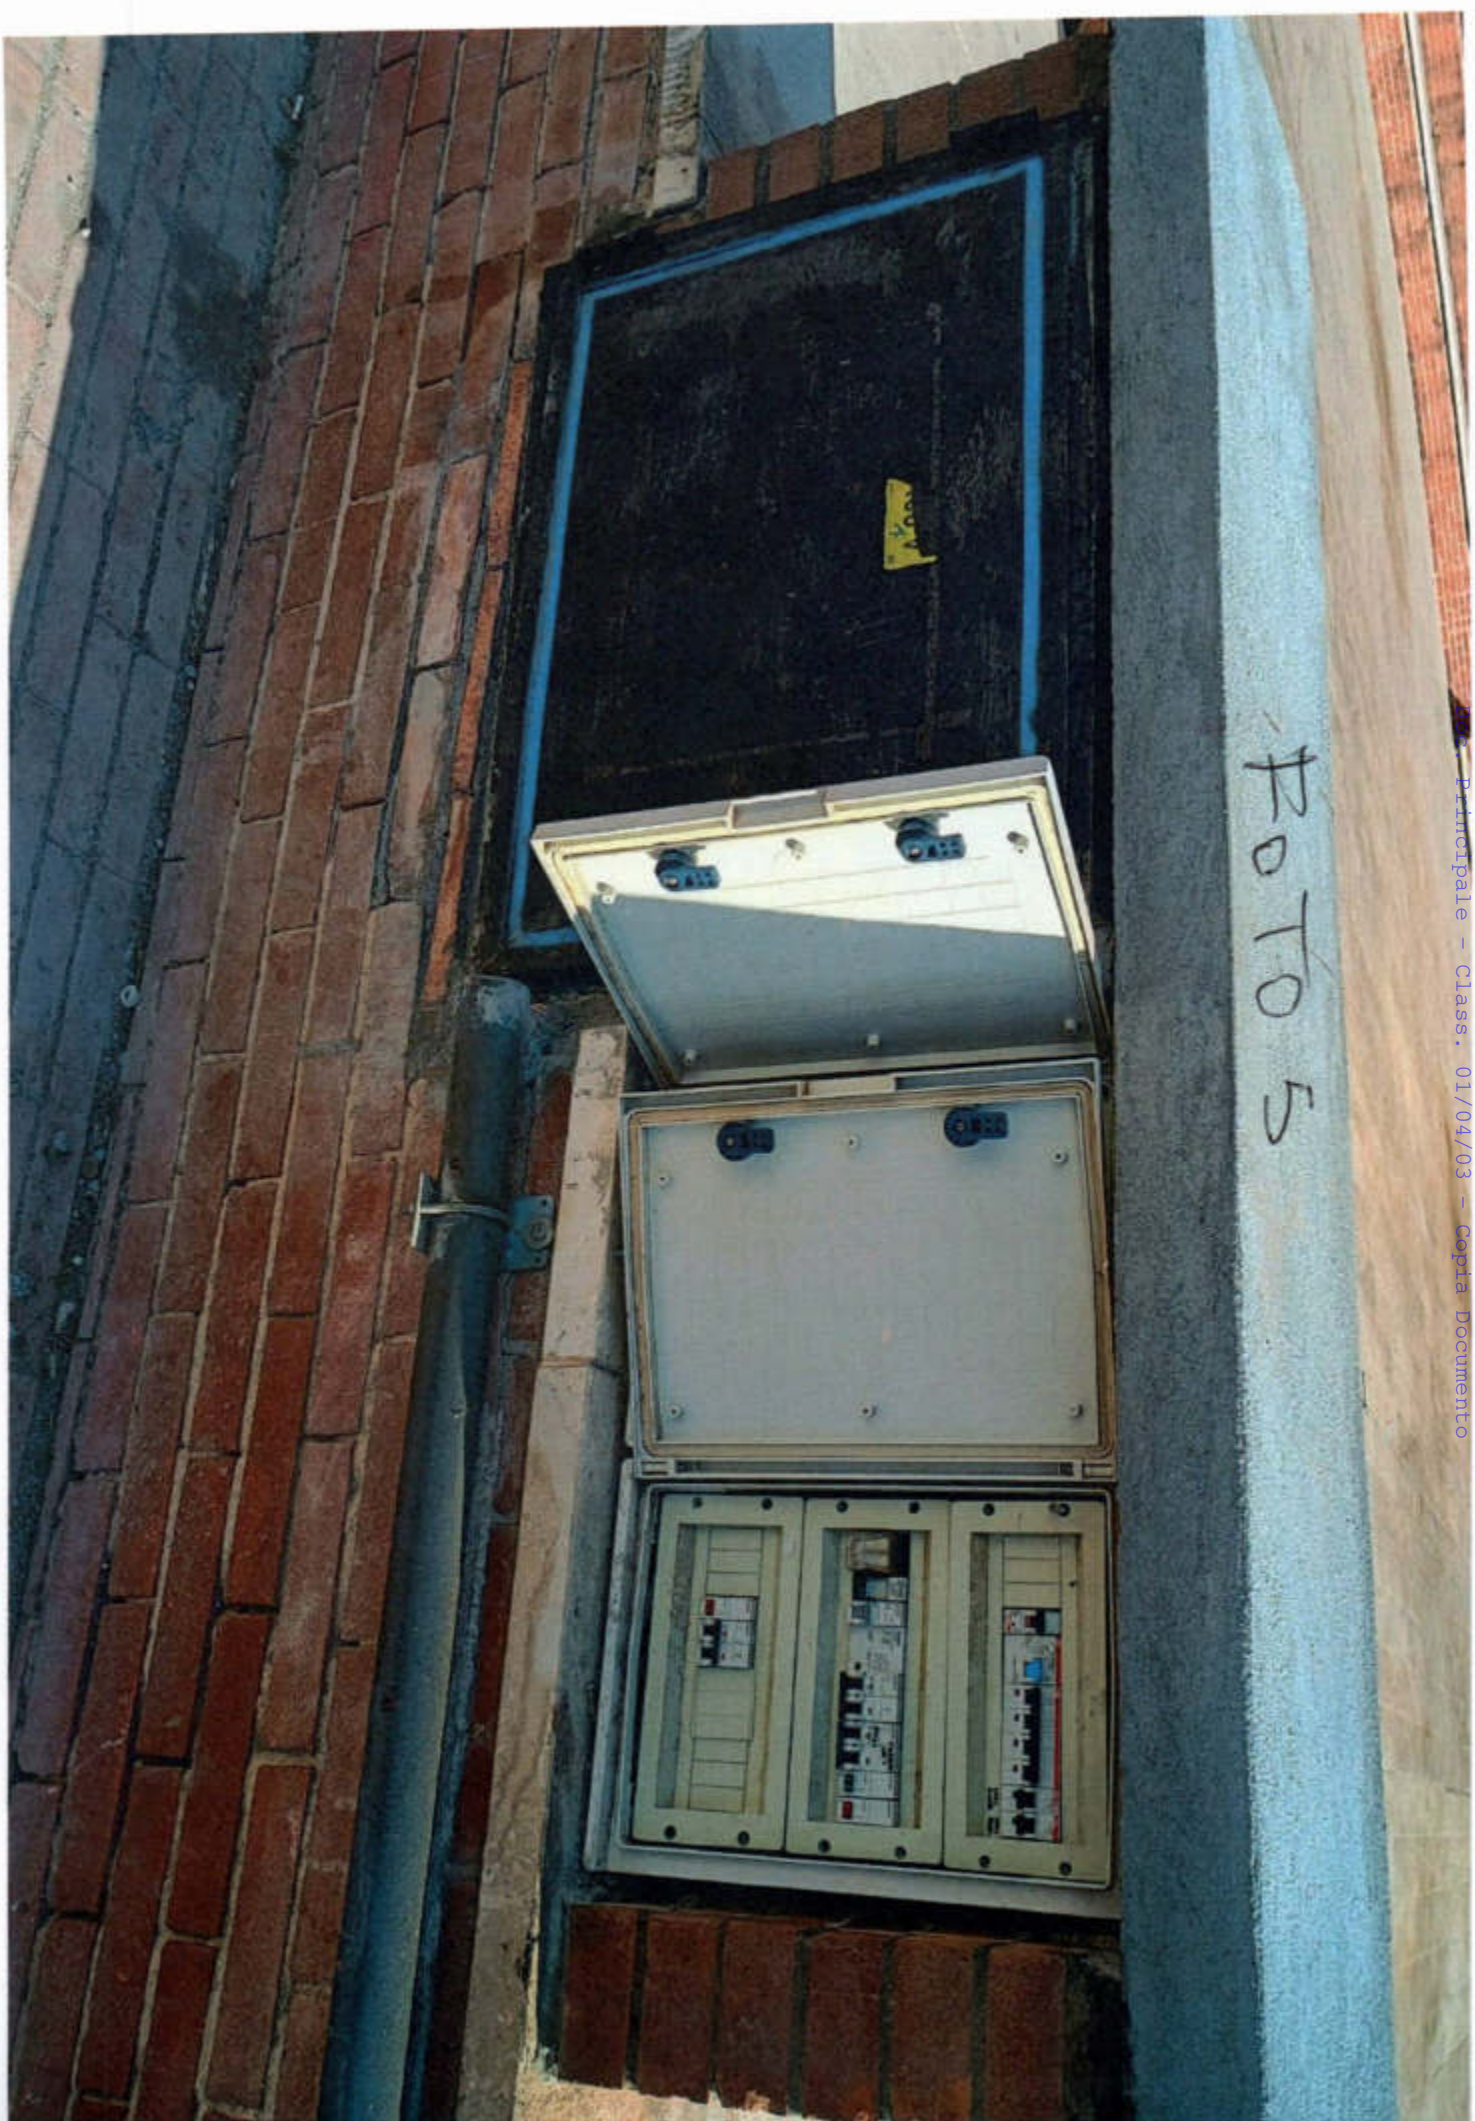
FOTO 5

1. In piazza Marmilla la recinzione in erba sintetica è da eliminare (foto 1);
2. Per i tavolini (botti) con sedie presenti nella piazza si chiede se esiste un'autorizzazione (foto 2 e 3)
3. La targa descrittiva della scultura (il seme di Sciola) è poggiata rotta da mesi sul prato (foto 4)
4. La porta del quadro di comando aperta presenta un pericolo (foto 5)
5. L'erba sui percorsi della piazza deve essere eliminata; questa presenza oltre ad essere inaccettabile smuove nel tempo le mattonelle (foto 6 e 7)
6. Le gradinate sono sporche, da lavare con la frequenza prevista in contratto (foto 8 e 9)
7. Sono presenti buchi pericolosi da eliminare (foto 10)
8. Le caditoie devono essere pulite, la presenza di terra fa proliferare l'erba (foto 11)

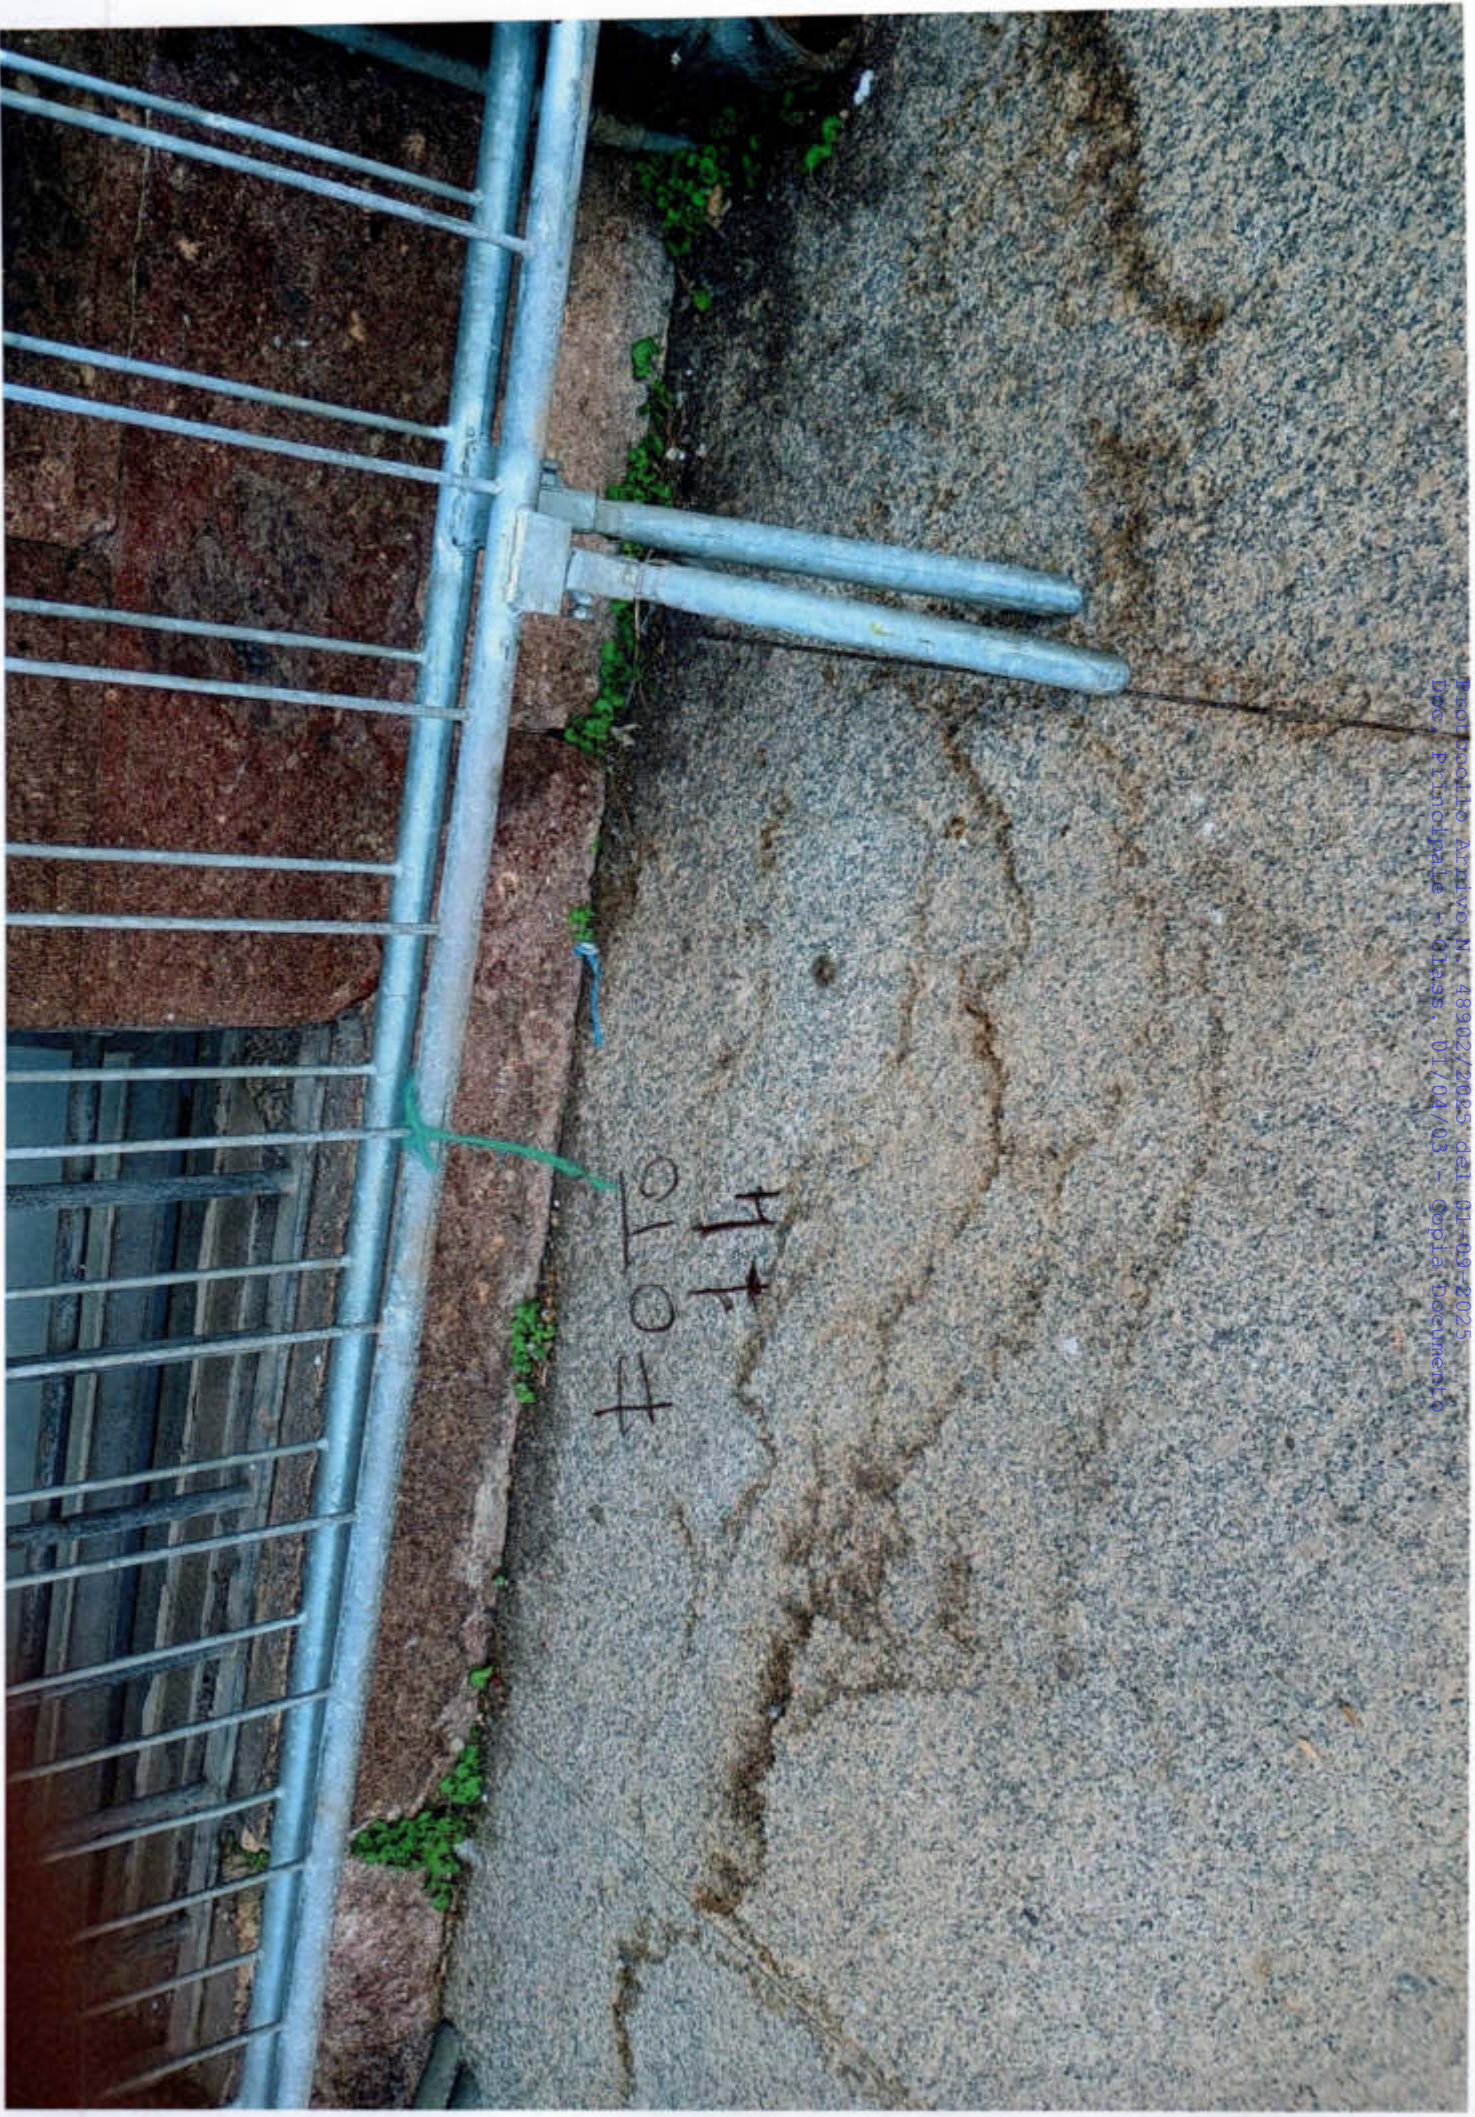
9. La Piazza Roma deve essere pulita con frequenza, attrezzatura e prodotti previsti dal contratto (foto 12, 13 e 14) (foto 15 e 16 sono attrezzature utilizzate a Cagliari nella piazza del Carmine dalla stessa società)

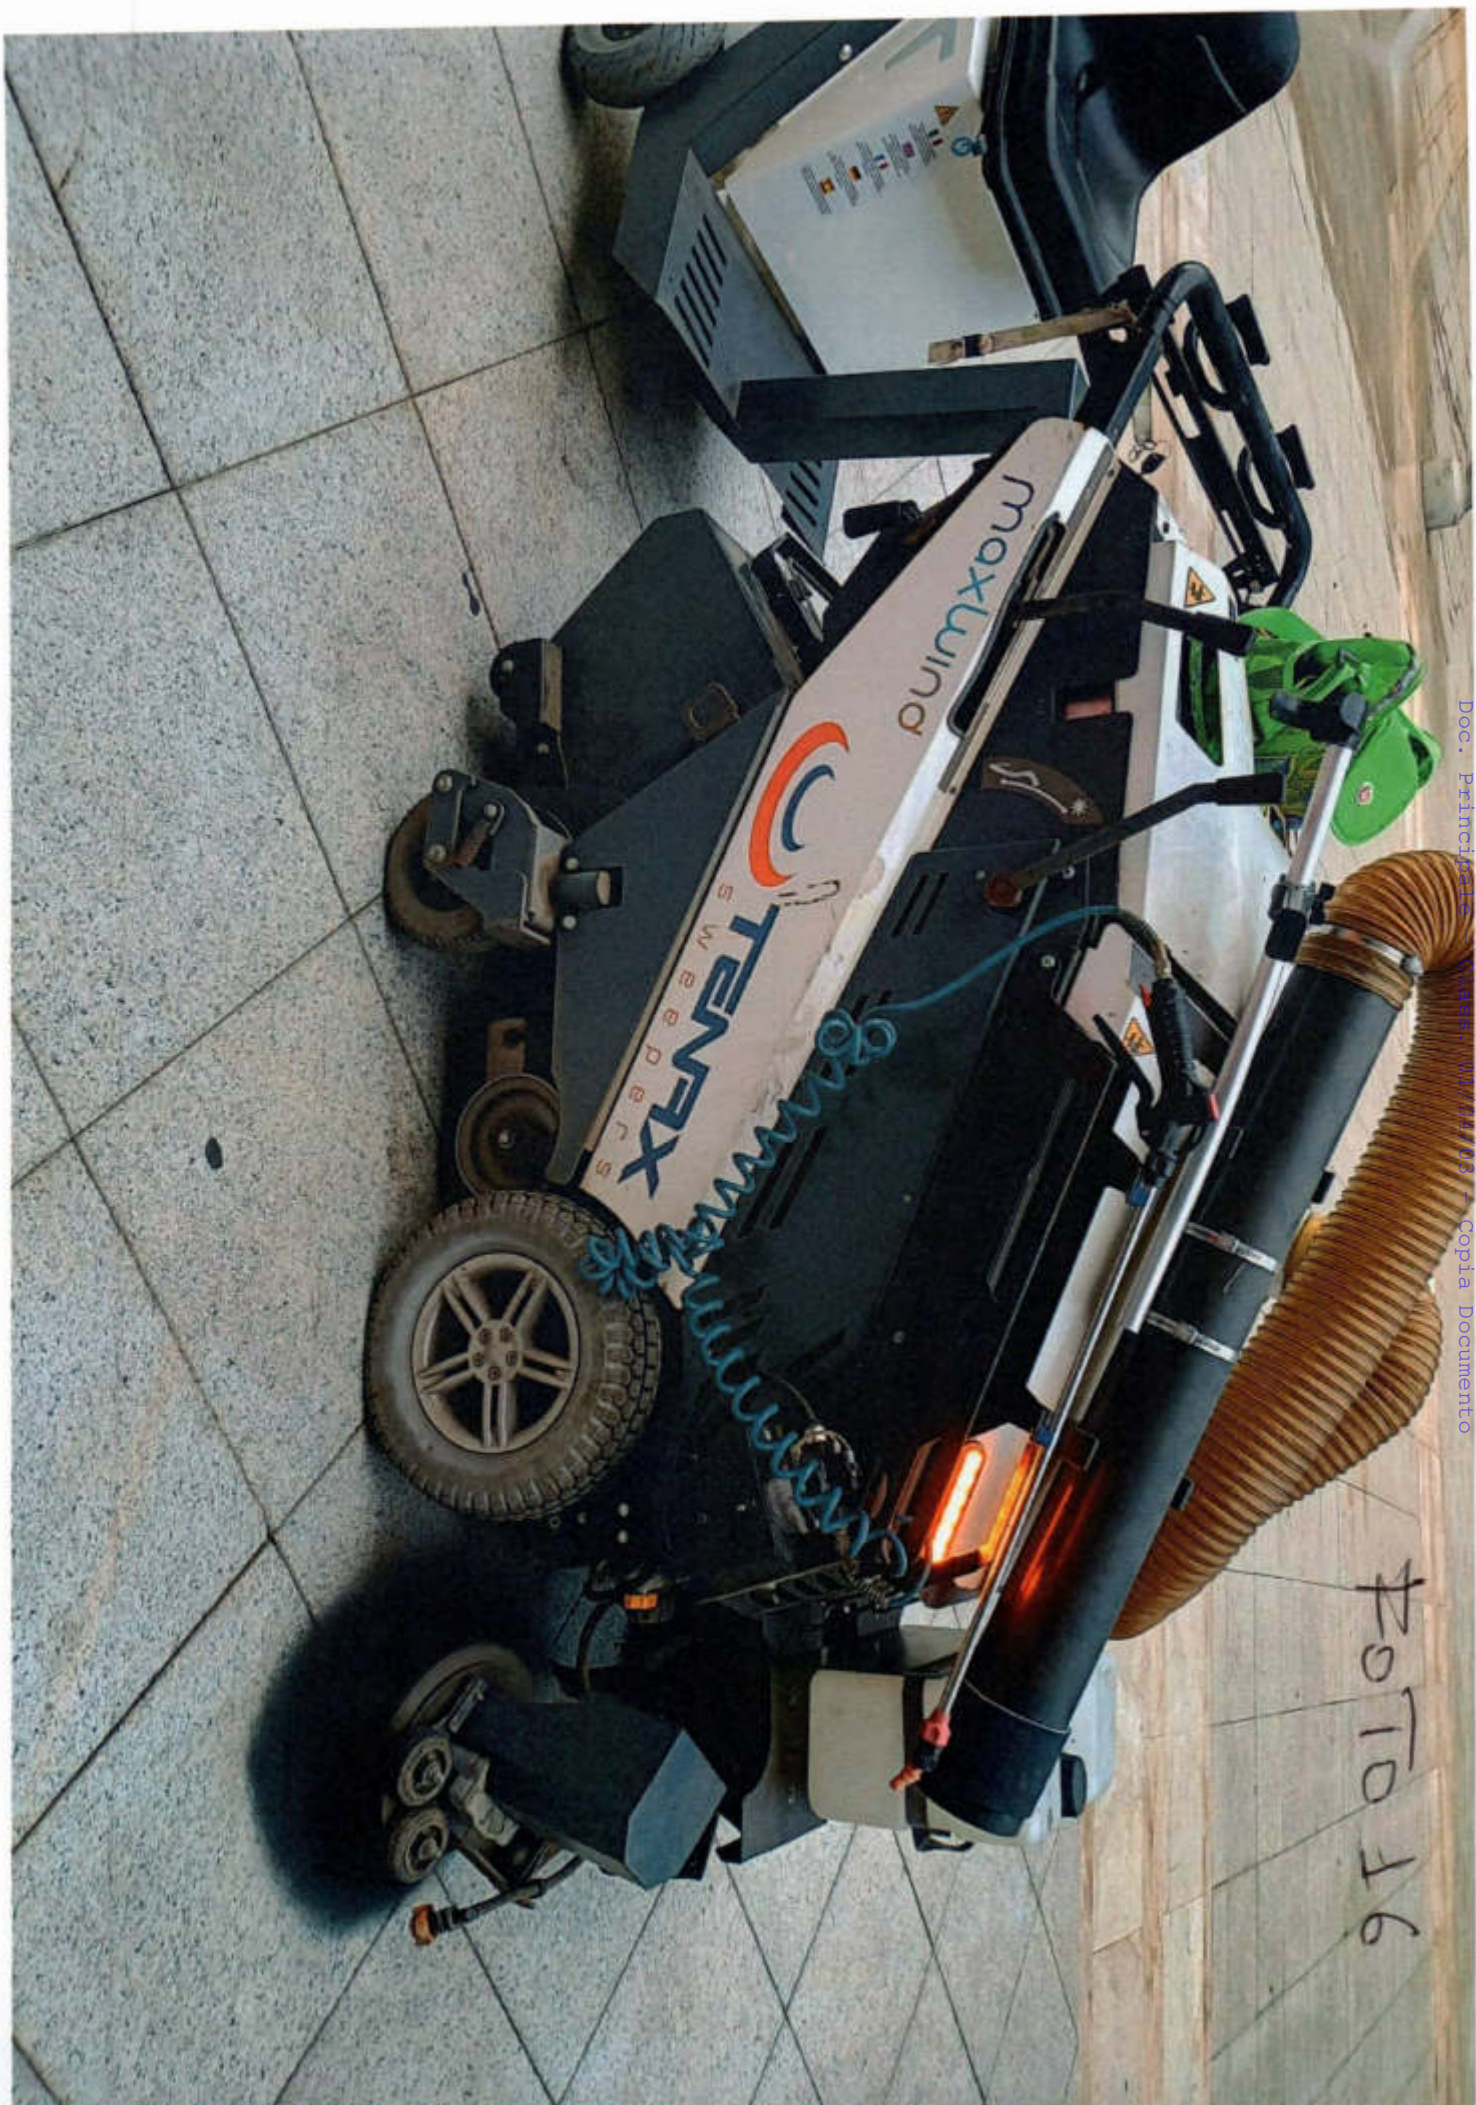
10. Gli intonaci ammalorati nella facciata principale del Comune devono essere ripristinati (foto 17 e 18)
11. Quando terminano le manifestazioni le transenne devono essere riportate in cantiere e non parcheggiate per settimane di fronte all'ingresso del municipio (foto 19)

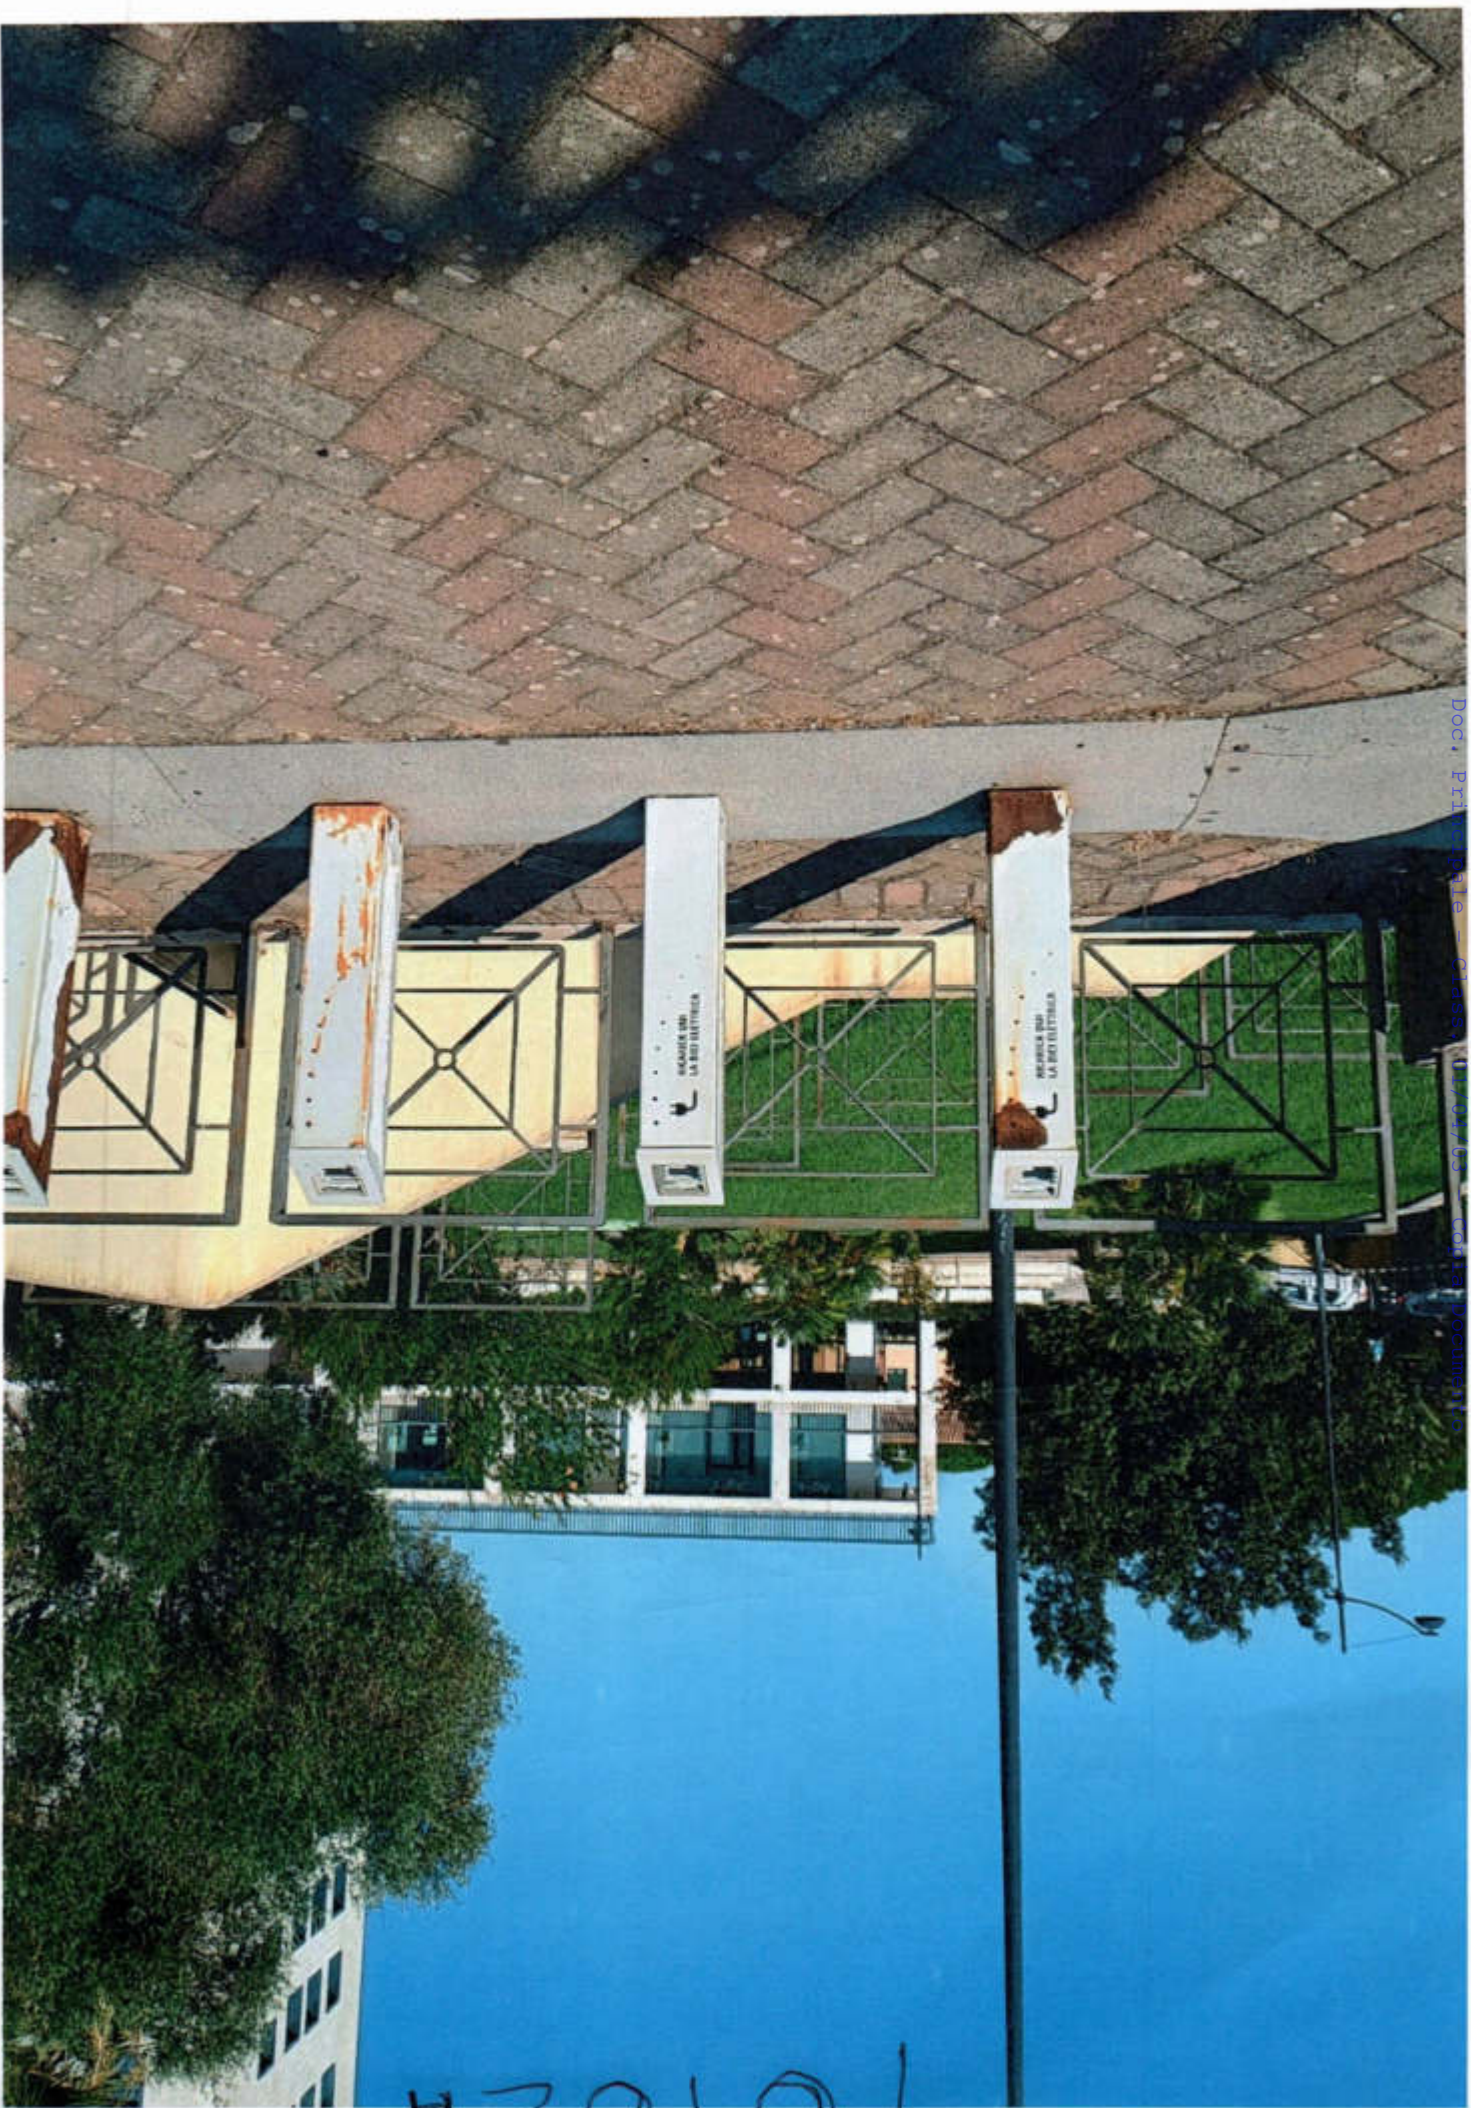
Foto 24

14. I totem che descrivono gli edifici storici devono essere conservati e mantenuti in buono stato o sostituiti (foto 23)
15. Le postazioni per biciclette presenti in tutta la città, mai utilizzate e arrugginite, devono essere rottamate (foto 24)
