RIFUNZIONALIZZAZIONE DELLA EX-CENTRALE ELETTRICA DELLA GRANDE MINIERA DI SERBARIU COME MUSEO DELLA CITTÀ DI FONDAZIONE E ARCHIVIO DEL NOVECENTO

Titolo elaborato: **ELABORATI GRAFICI - PROGETTO DI RESTAURO E CONSERVAZIONE**

Schede - Indicazione del degrado e degli interventi

E02_R

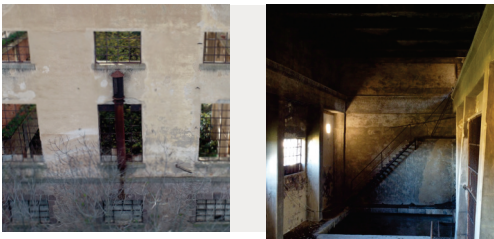
E_ ELEMENTI TECNOLOGICI E STORICI

Elementi interni ed esterni in ferro che presentano segni di corrosione ed, in alcuni casi, si presentano non stabilmente ancorati alla struttura esistente.
